Symptôme N°1.b. : Plus d'eau gazeuse (la bonbonne de CO2 est vide)

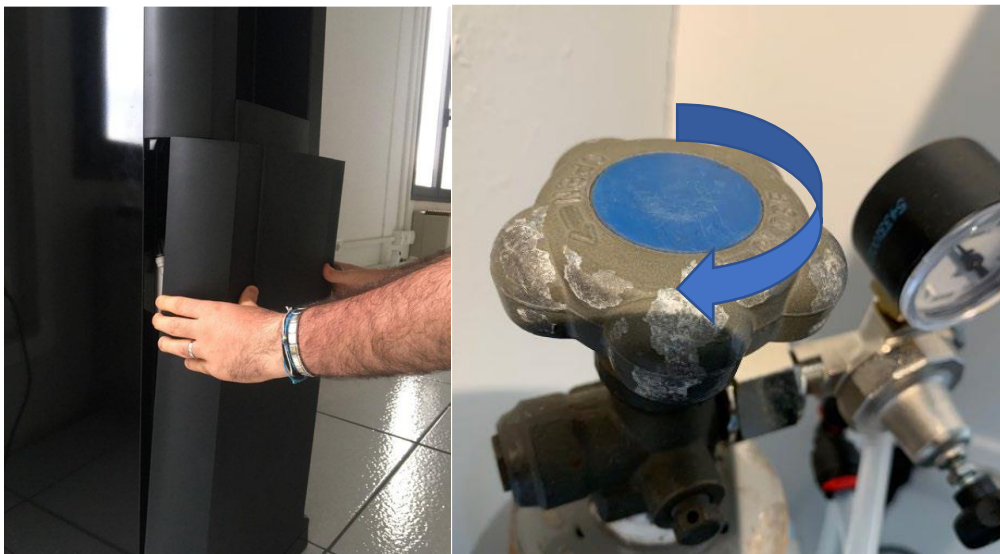
- 2) **Ouvrir le capot avant de la machine, sortir la bonbonne de CO2 et fermer la vanne**

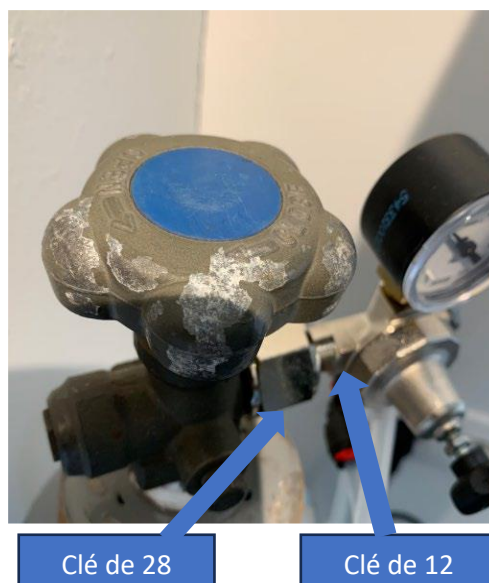
- 3) **A l'aide d'une clé de 28, dévisser le réducteur de pression/manomètre. Pendant que vous dévissez l'embout, maintenir le manomètre en place avec une clé de 12.**
Attention : Si le manomètre n'est pas maintenu en place, il y a un risque d'endommager le joint et d'avoir une fuite de CO2 par après.

- 4) Retirer le capuchon de la bonbonne de réserve et le visser sur la bonbonne vide, ranger cette dernière pour collecte de la vidange par après.
- 5) Retirer le plastique jaune couvrant l'embout de la nouvelle bonbonne et visser le manomètre sur cette dernière en respectant la procédure décrite au point 4.
- 6) Remplacer la bonbonne de CO2 dans la machine et ouvrir la nouvelle bonbonne de CO2.
- 7) Tirer de l'eau pétillante jusqu'à entendre le carbonisateur se mettre en route (parfois plusieurs litres)
- 8) Vérifier qu'il n'y a aucune fuite sur le manomètre en utilisant un savon liquide.
